令和6年能登半島地震でのビル倒壊は 支えていた基礎杭が原因か？

令和6年能登半島地震（1月1日16時10分頃発生、マグニチュード7.6、最大震度7）の報道で驚いたのは、輪島市河井町の鉄筋コンクリート造（RC造）7階建てビルが横倒しになった映像です。地震に強いと言われていた鉄筋コンクリートのビルが倒れ、隣接した木造3階建ての店舗兼住宅を押しつぶし2名の尊い命を奪うという悲劇を生み出しました。多くの専門家が現地を訪れて調査し、次第に倒壊の原因が明らかになってきました。

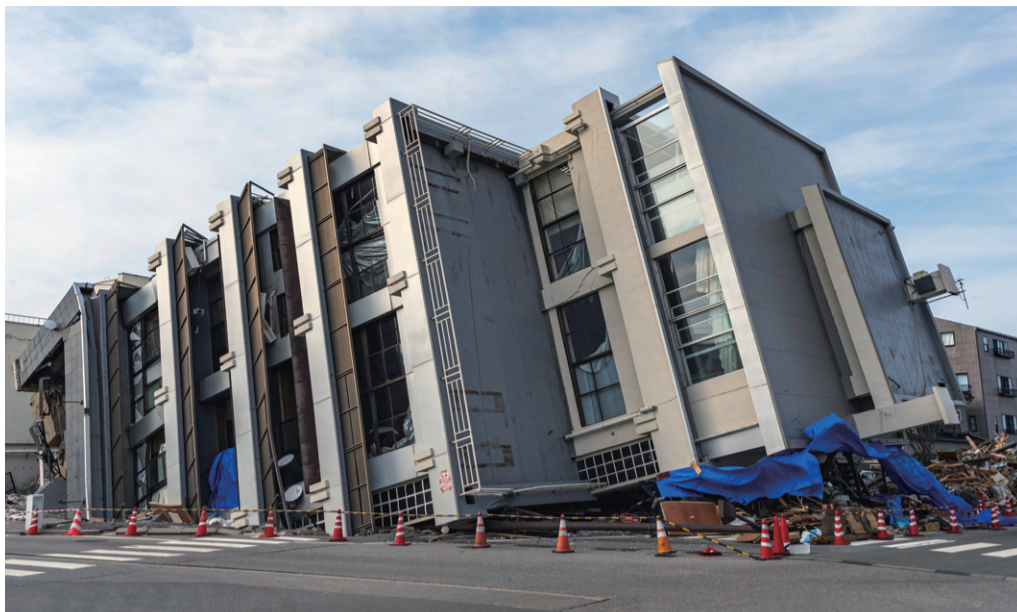
現地調査した専門家の倒壊原因分析 「片側の杭が地中で折れ、反対側の杭が基礎から離れた可能性がある」

転倒のプロセスは、「下になっている側の杭が沈み込みながら、杭頭及び中間の継手部分が折れるなど破壊し、反対側の杭と基礎との緊結が弱くちぎれてしまい、支持力を失って転倒したものとみられる」としています。

建物の右側の杭が地中で折れると、建物は右側に傾き、左側の杭が基礎から抜けます。支えを失った建物は砂や粘土層の軟らかい地盤に沈み込んで横倒しになったようです。

建物自体の耐震補強はしても、基礎、フーチング、杭などの地下の耐震化は見落とされがちですが、今回のビル倒壊を目の当たりにすると、地下部分の耐震化の必要性を強く感じます。
