# 元日に起こった令和6年能登半島地震では 住宅の全壊・半壊・一部破壊の被害が6万棟超も発生

## 木造住宅では、より耐震性を高めた2000年基準が定められた

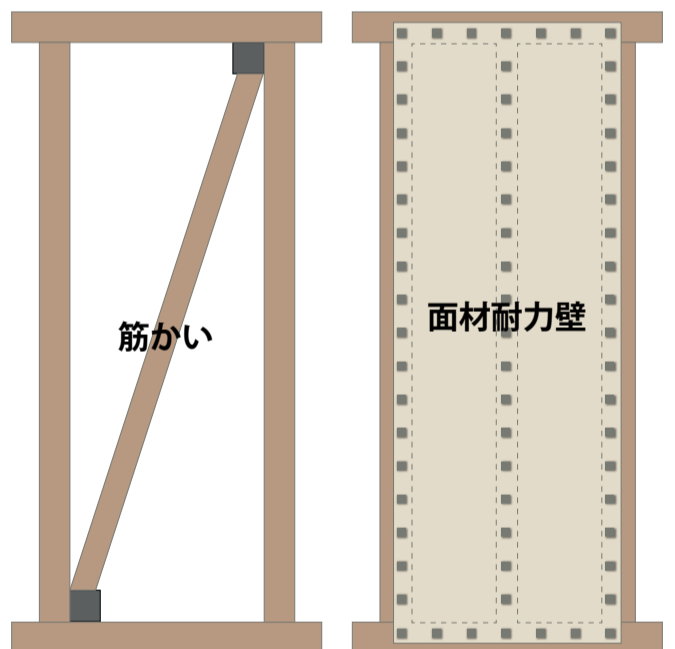
柱と柱の間に斜めに筋かいや面材を入れた、地震力、風圧力など水平方向の動きを抑える「耐力壁」をバランス良く配置し、大きな揺れが来て建物がねじれて崩壊することを防ぐ

### 耐力壁（筋かいと面材）

専門家の見解では、令和6年能登半島地震で、木造2階建ての家の1階部分がペシャンコになり2階が上に被さっている倒壊の多くは1981年以前の旧耐震基準によって建てられたものが多く、2階部分が1階の脇に倒れているものは、新耐震基準の家であっても耐力壁の配置バランスが悪く、柱と梁の接合部分がはずれて横に崩れたものが多いだろうとのことです。2000年基準によって建てられた家であれば、このような倒壊は防げる可能性が多かったと言えます。デザイン性や採光を重視することで、南側に大きな窓を造った家などの場合には、耐力壁のバランスに注意することが必要でしょう。
